土壤汚染情報公開台帳

整理番号	102-10	調製年月日・契機	令和4年7月22日	・ 条例第116条の2 第1項
所在地	月島三丁目3300番の一部、3305番の一部	(地番)	月島三丁目21番12号	(住居)
訂正年月日・契機	令和4年9月30日・条例第116条の3 第1項、令和4年12月6日・条例第116条の3 第3項			
工場又は指定作業場の名称 (土地の変更に係る事業の名称)	東京ユアサ電装(株)	面積	0.00 m <sup>2</sup> (汚染地)	338.96 m <sup>2</sup> (調査)
汚染状況調査の方法に関する特記事項				
当該土地において講じられた健康被害の防止又は周辺地下水汚染拡大の防止のための措置がある場合は、その内容	土壤汚染の除去（掘削除去）			
当該土地に第122条第1項第2号の土壤がある場合は、その旨（汚染の原因が水面埋立材に由来する場合は、その旨）				
当該土地が第54条第3項第1号に該当する場合は、その旨				
当該土地が第55条第3項に該当する場合は、その旨				
当該土地が土壤汚染対策法の規定に基づき要措置区域又は形質変更時要届出区域に指定された区域を含む場合は、その旨				
備考				
土壤の汚染状況	報告受理年月日	特定有害物質の種類	適合しない基準項目	汚染状況調査の受託者
	令和4年7月7日	鉛及びその化合物	含有量基準・溶出量基準・第二溶出量基準	㈱アサノ大成基礎エンジニアリング
			含有量基準・溶出量基準・第二溶出量基準

東京都中央区月島三丁目土地 土壤汚染状況調査

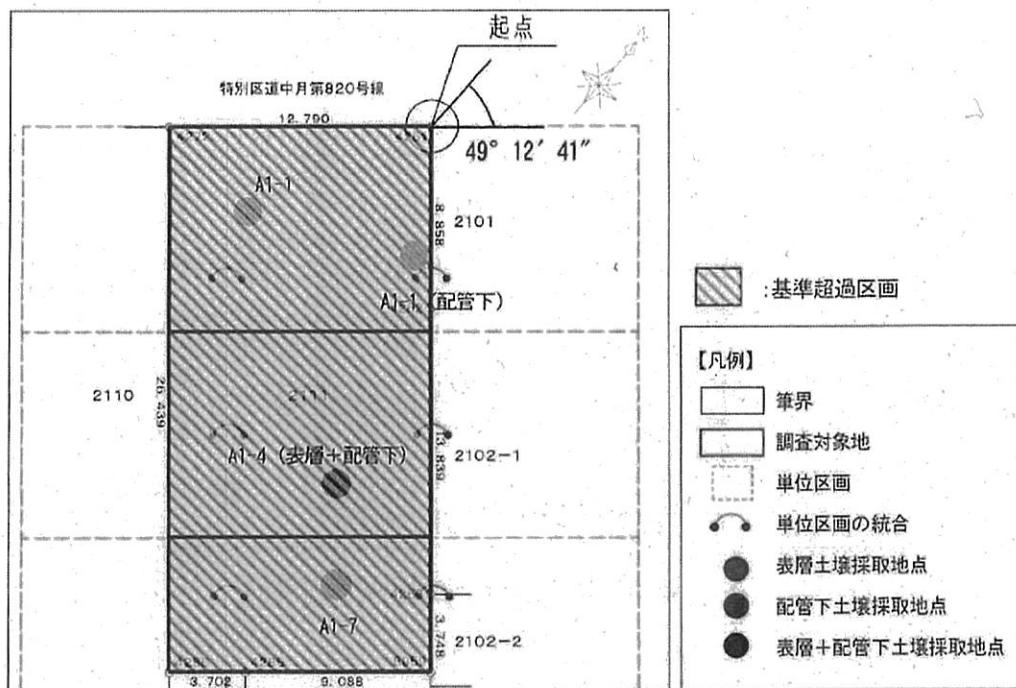
図 11-1 土壌概況調査結果図

鉛を対象とした土壤分析の結果、土壤溶出量及び土壤含有量に基準超過が確認された。

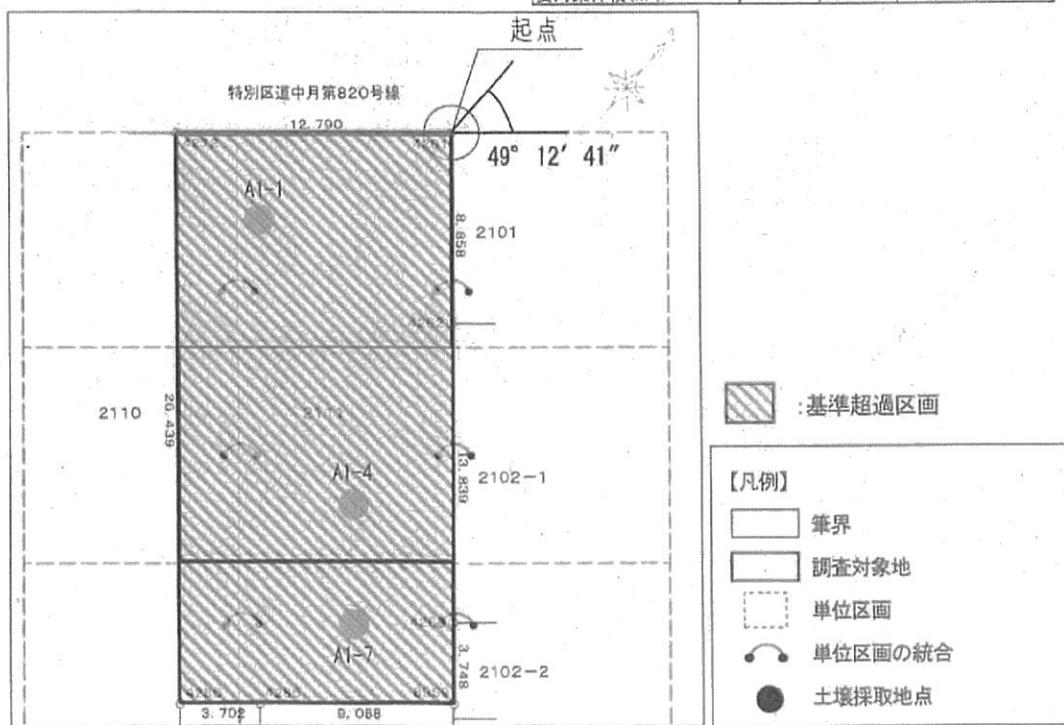
図 11-2 土壤詳細調査結果図

土壤詳細調査の結果、A1-1 地点は深度 0.60m 以深、A1-4 及び A1-7 地点は深度 1.0m 以深で土壤溶出量及び含有量基準を満たした。また、A1-4 地点の地下水は基準を満たした。

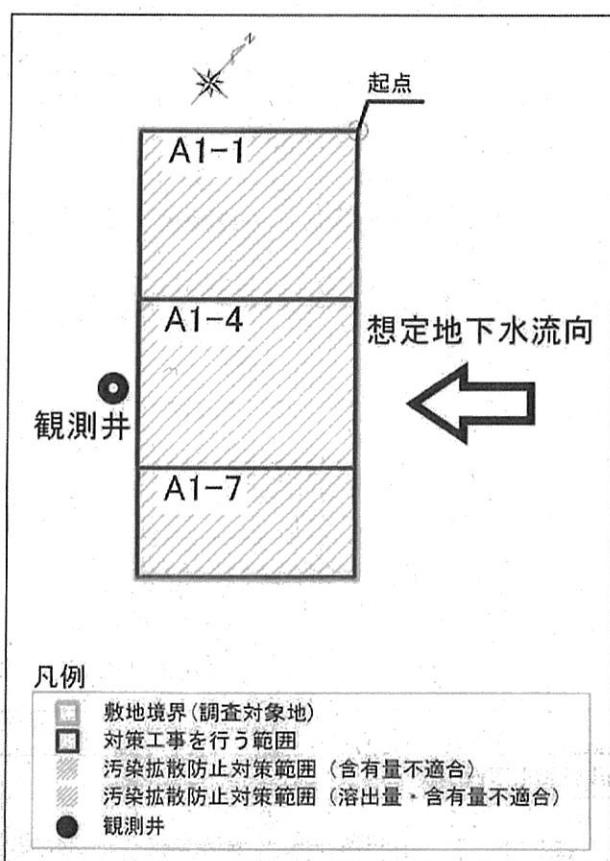
【観測井配置図】

土壤溶出量基準不適合区画（A1-4）の地下水流向下流側に設置した観測井にて、施工前と施工中に地下水を採取・分析し、地下水水質を確認した。

採取年月日	分析項目	基準値	定量下限値	分析結果	分析完了日
9月10日（施工前）	鉛	0.01	0.001	0.001未満	9月16日
9月27日（施工中）	鉛	0.01	0.001	0.001未満	10月5日
9月29日（施工後）	鉛	0.01	0.001	0.001未満	10月5日
