中央区駐車場駐輪場 長寿命化計画 2026

令和8(2026)年4月改定

中央区

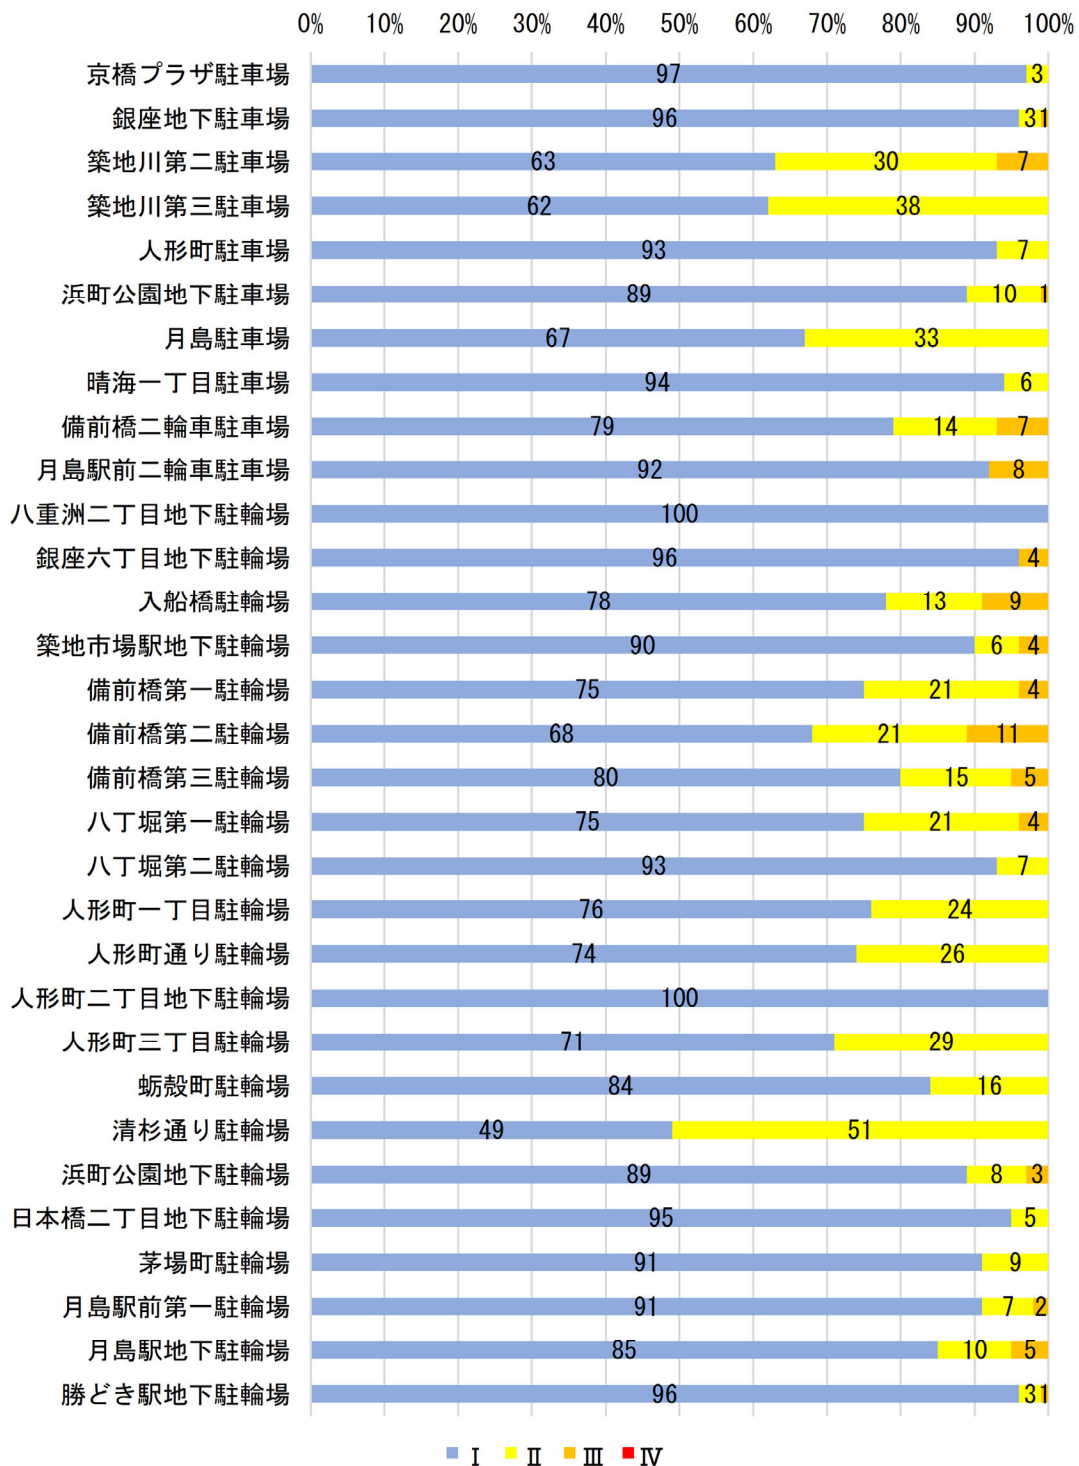
図4 判定区分別集計結果一覧

判定区分Ⅳに該当する箇所は見られず、舗装および設備は全体的に概ね健全な状態でした。

判定区分Ⅲの比率が最も高い施設は、備前橋第二駐輪場であり、次いで、入船橋駐輪場、月島駅前二輪車駐輪場です。判定区分Ⅲの劣化が見られた主な舗装および設備は、備前橋第二駐輪場では上屋(自転車置き場屋根)、入船橋駐輪場では下床(舗装)および上屋(自転車置き場屋根)、月島駅前二輪車駐輪場では上屋(精算機屋根)でした。

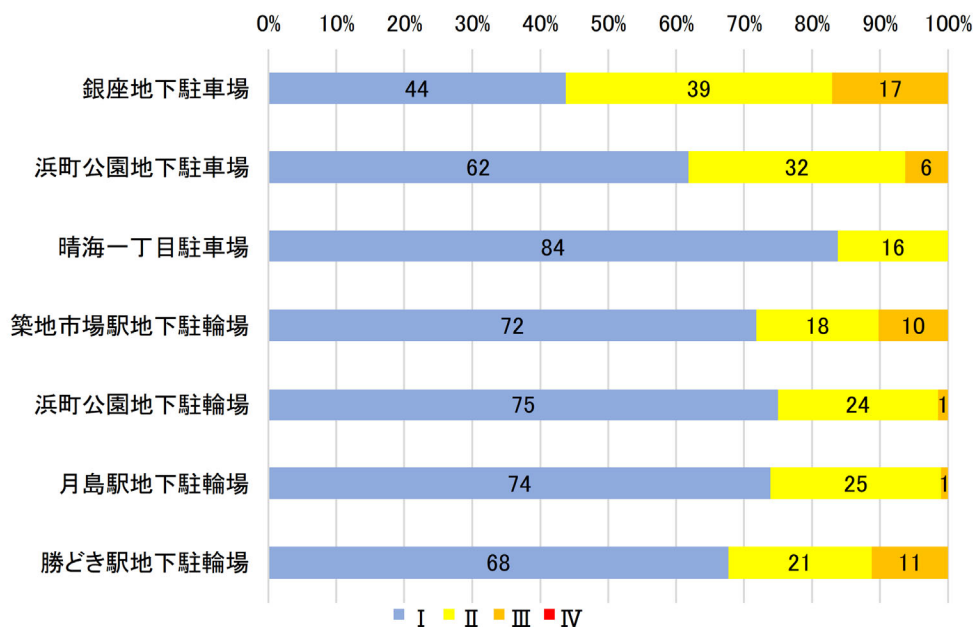
図5 判定区分別集計結果一覧(地下施設)

判定区分Ⅳに該当する箇所は見られず、外観目視調査結果は概ね良好でした。

判定区分Ⅲの比率が最も多い施設は、銀座地下駐車場であり、次いで、勝どき駅地下駐輪場、築地市場駅地下駐輪場、浜町公園地下駐車場です。判定区分Ⅲの多くは、上床における劣化(補修材や仕上げ材のうき、漏水、遊離石灰等)です。

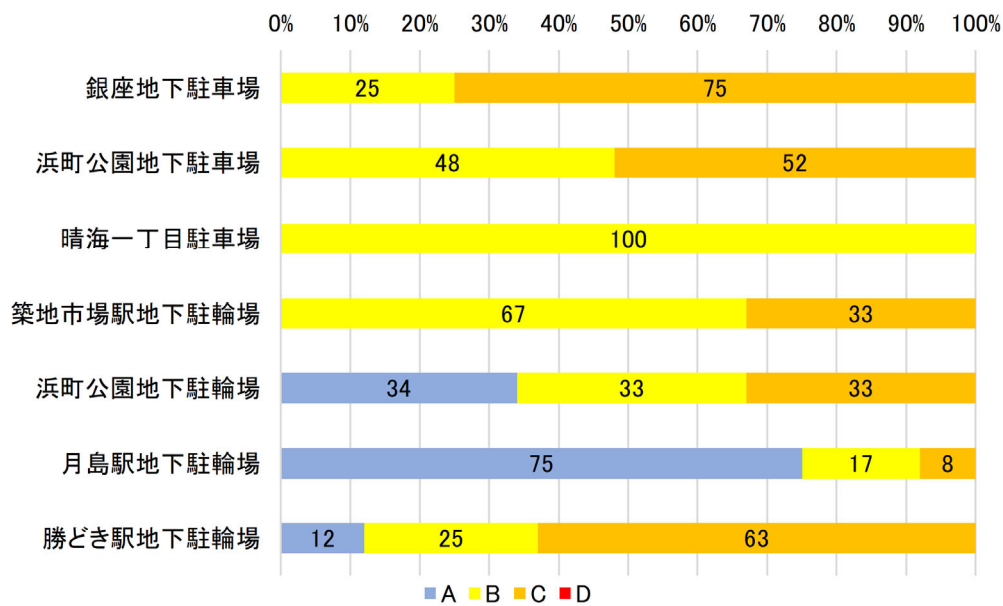
図 6 総合評価結果一覧^{※24}

銀座地下駐車場、勝どき駅地下駐輪場、浜町公園地下駐車場において、判定区分 C の割合が50%を超過しています。その他の施設においては、判定区分はAまたはBの比率が50%を超過しており、概ね健全な状況です。

※24 晴海一丁目駐車場はコンクリート躯体の外観目視調査結果を施設内の部屋単位で集計した結果を総合評価とした。
