土壌汚染情報公開台帳

整理番号	102-1	調製年月日・契機	令和2年1月16日	・ 条例116条第1項第1号
所在地	入船一丁目11番14		(地番) 入船一丁目5番3号	(住居)
訂正年月日・契機	令和2年1月28日第116条の3第1項、令和2年4月10日第116条第3項			
工場又は指定作業場の名称 (土地の改変に係る事業の名称)	中島印刷株式会社 (令和2年1月16日廃止)	面積	0.00 m <sup>2</sup> (汚染地)	59.23 m <sup>2</sup> (調査)
汚染状況調査の方法に関する特記事項				
当該土地において講じられた健康被害の防止又は周辺地下水汚染拡大の防止のための措置がある場合は、その内容	土壌汚染の除去 (掘削除去)			
当該土地に第122条第1項第2号の土壌がある場合は、その旨 (汚染の原因が水面埋立材に由来する場合は、その旨)				
当該土地が第54条第3項第1号に該当する場合は、その旨				
当該土地が第55条第3項に該当する場合は、その旨				
当該土地が土壌汚染対策法の規定に基づき要措置区域又は形質変更所要届出区域に指定された区域を含む場合は、その旨				
備考				
土壌の汚染状況	報告受理年月日	特定有害物質の種類	適合しない基準項目	汚染状況調査の受託者
	令和2年1月16日	鉛及びその化合物	含有量基準・溶出量基準・第二溶出量基準	(株) フィールド・パートナーズ
			含有量基準・溶出量基準・第二溶出量基準	
			含有量基準・溶出量基準・第二溶出量基準	
			含有量基準・溶出量基準・第二溶出量基準

# 1 調査概要

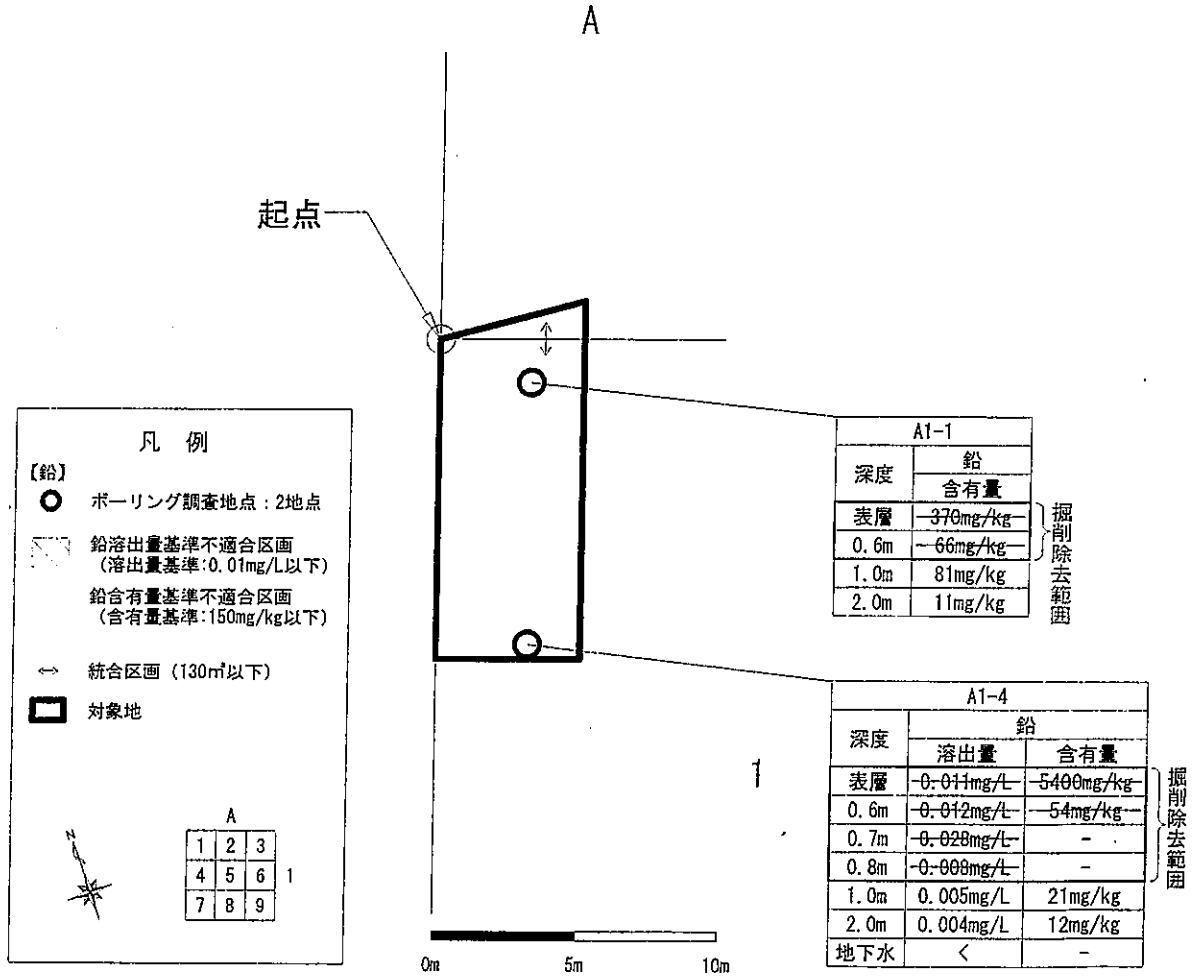
別紙6 措置完了後の対象地の状況を示した図面

汚染拡散防止完了後、調査で確認されている汚染土壌を全て除去した。  
対象地においては今後、新築工事を予定している。
