土壌汚染情報公開台帳（基準不適合台帳）

（ 案件No. 16 ）

別紙2 汚染の状況を明らかにした図面

### 別紙3 措置の方法に関する事項

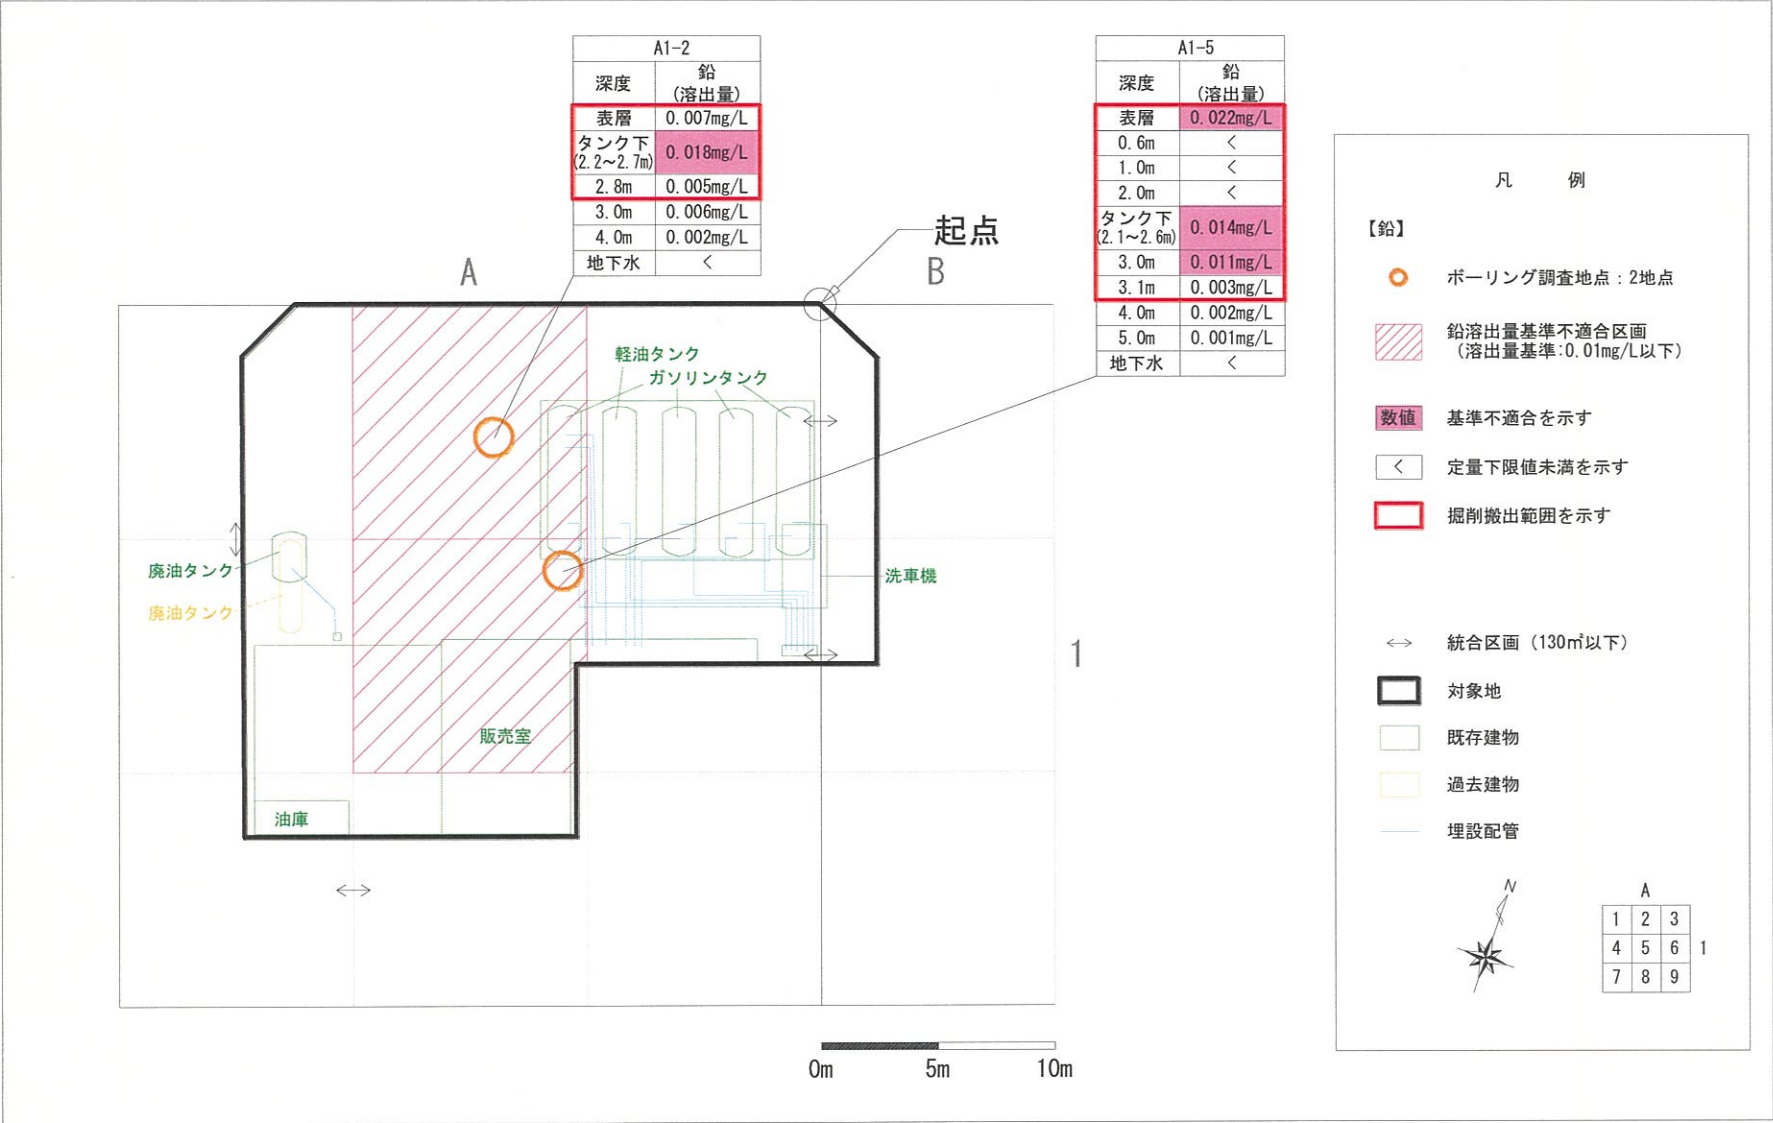
対象地：(地番) 東京都中央区日本橋小舟町 5 番 1

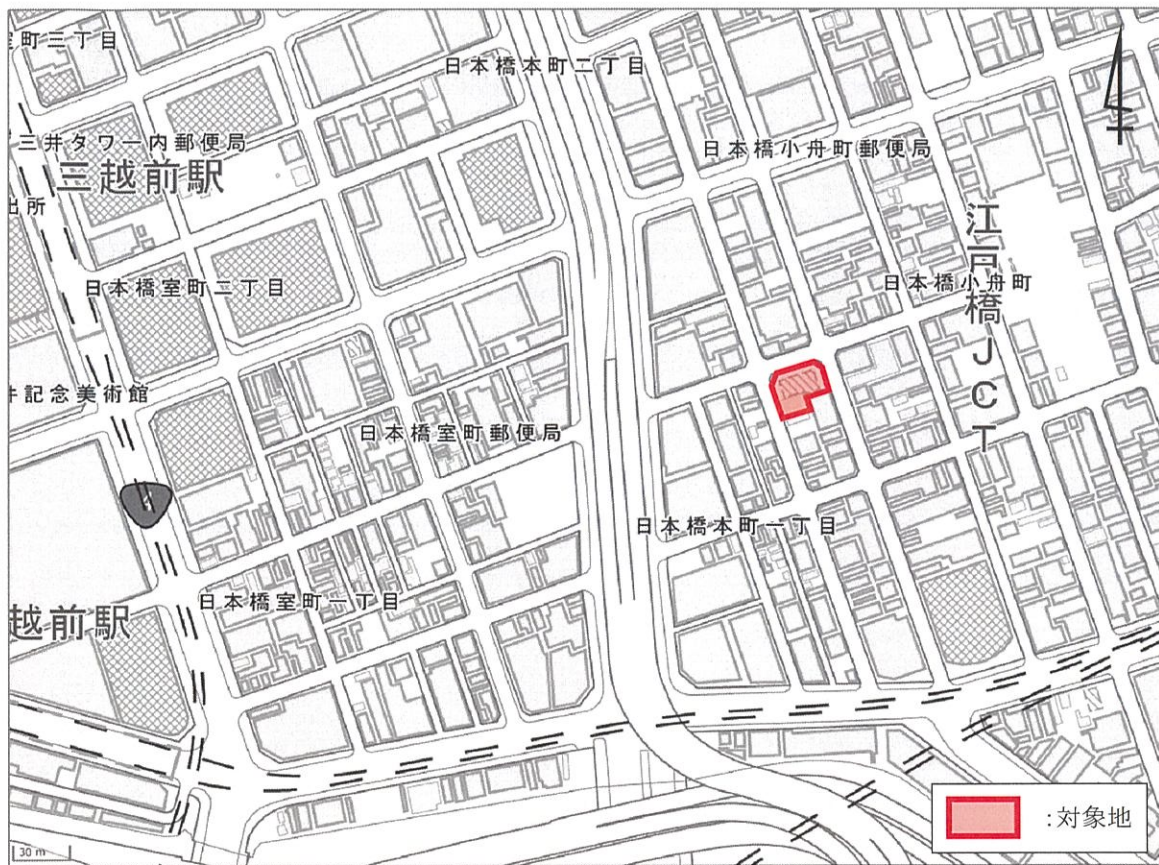
・対象地

| 対 象 地 | (住居表示) 東京都中央区日本橋小舟町 2-5<br>(地番) 東京都中央区日本橋小舟町 5 番 1 |
| 現 況 | 株式会社 ENEOS フロンティア Dr.Drive 日本橋店 跡地 |
| 面 積 | 518.54 m <sup>2</sup> (公簿) |

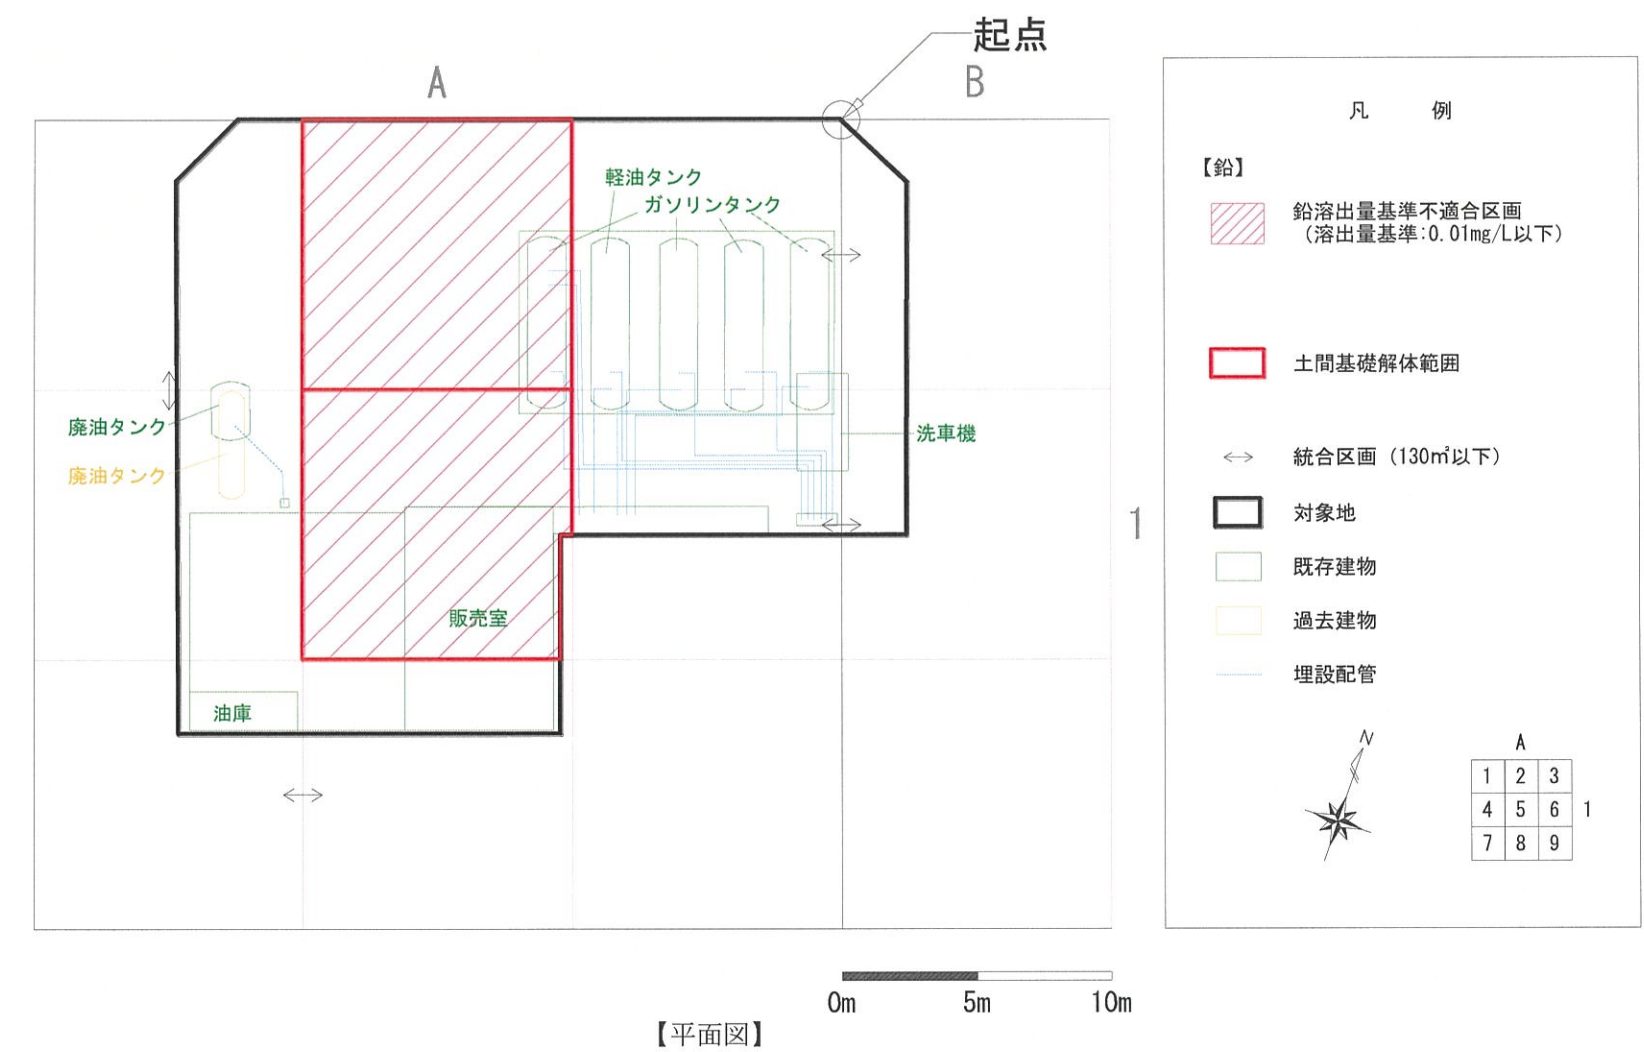
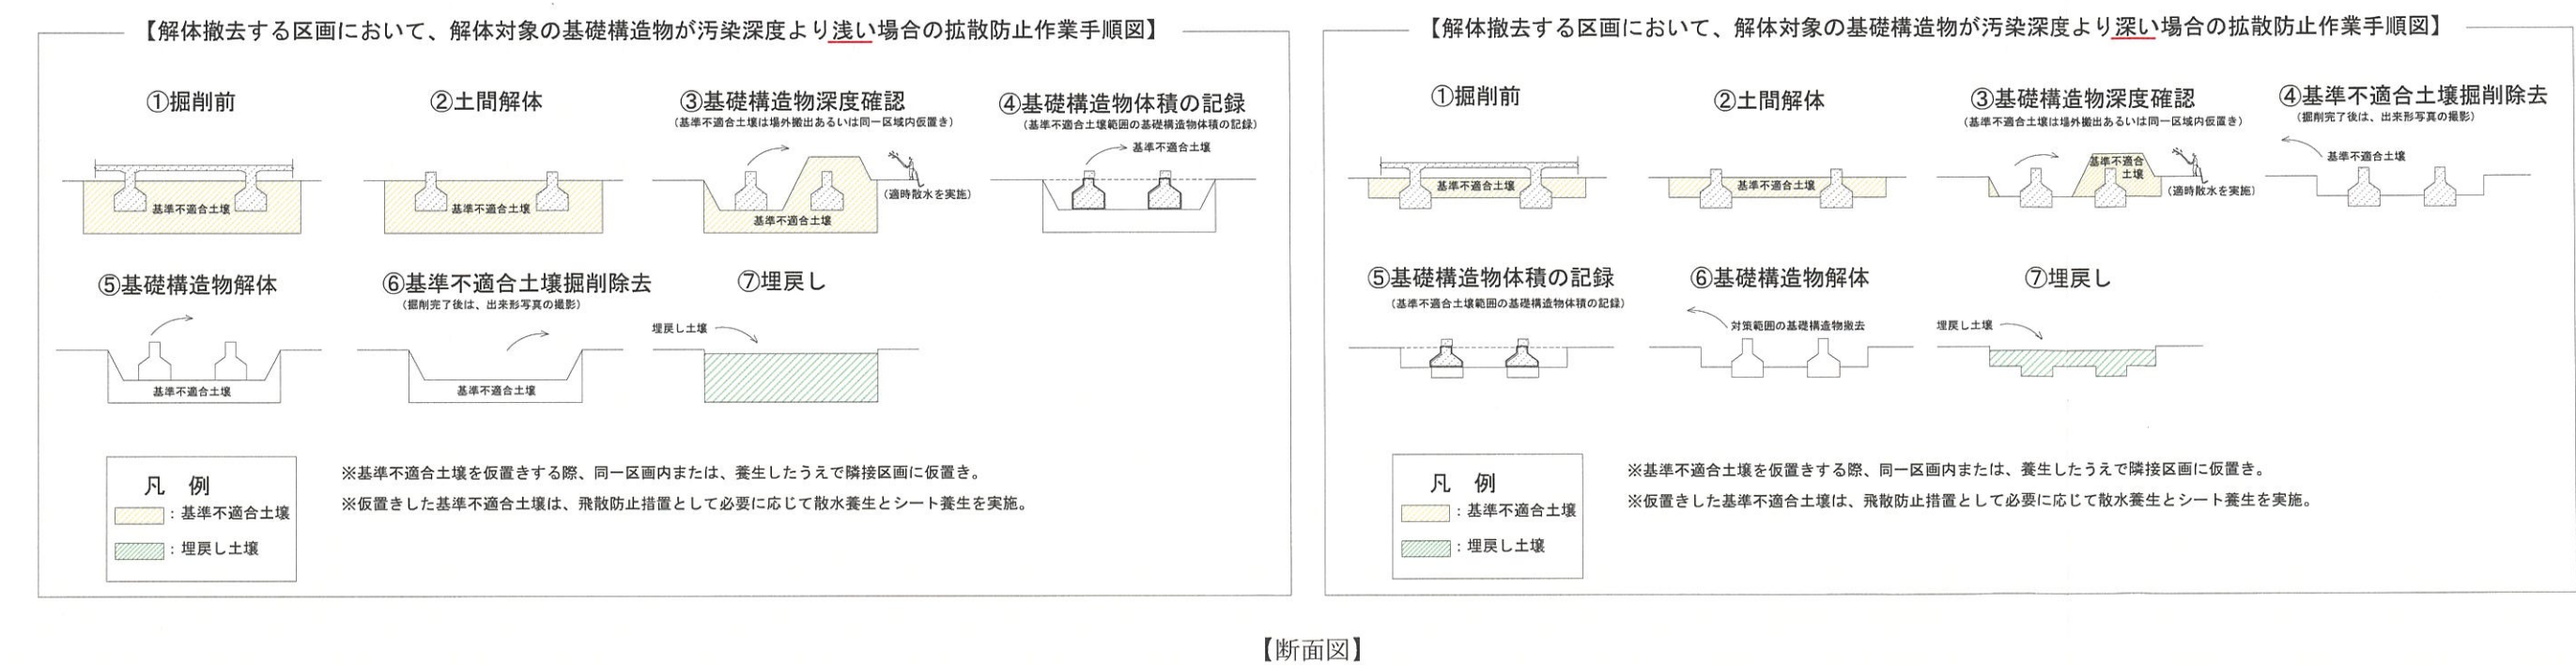
6. 土間基礎解体

- 【施行方法】
- ・土間基礎解体に支障となる範囲の土壌を掘削し、同一区画内に仮置きした。
  - ・土間基礎撤去時は、汚染の拡散がないよう慎重に作業した。  
(構造物に付着している土壌は拡散しないように同一区画で払い落とした)。
  - ・撤去した土間基礎は、産業廃棄物として適正に処理した。
- 【環境保全対策】
- ・土壌の掘削作業中、飛散の恐れがある場合は適宜散水及びシート養生を行った。
  - ・仮置きした土壌が飛散のおそれがある場合は、適時散水及びシート養生を行った。
  - ・撤去した構造物もしくは舗装版に土壌が付着している場合は、同一区画内で土壌を払い落とした。
  - ・重機足元には汚染土壌拡散防止として、敷鉄板を敷設した。

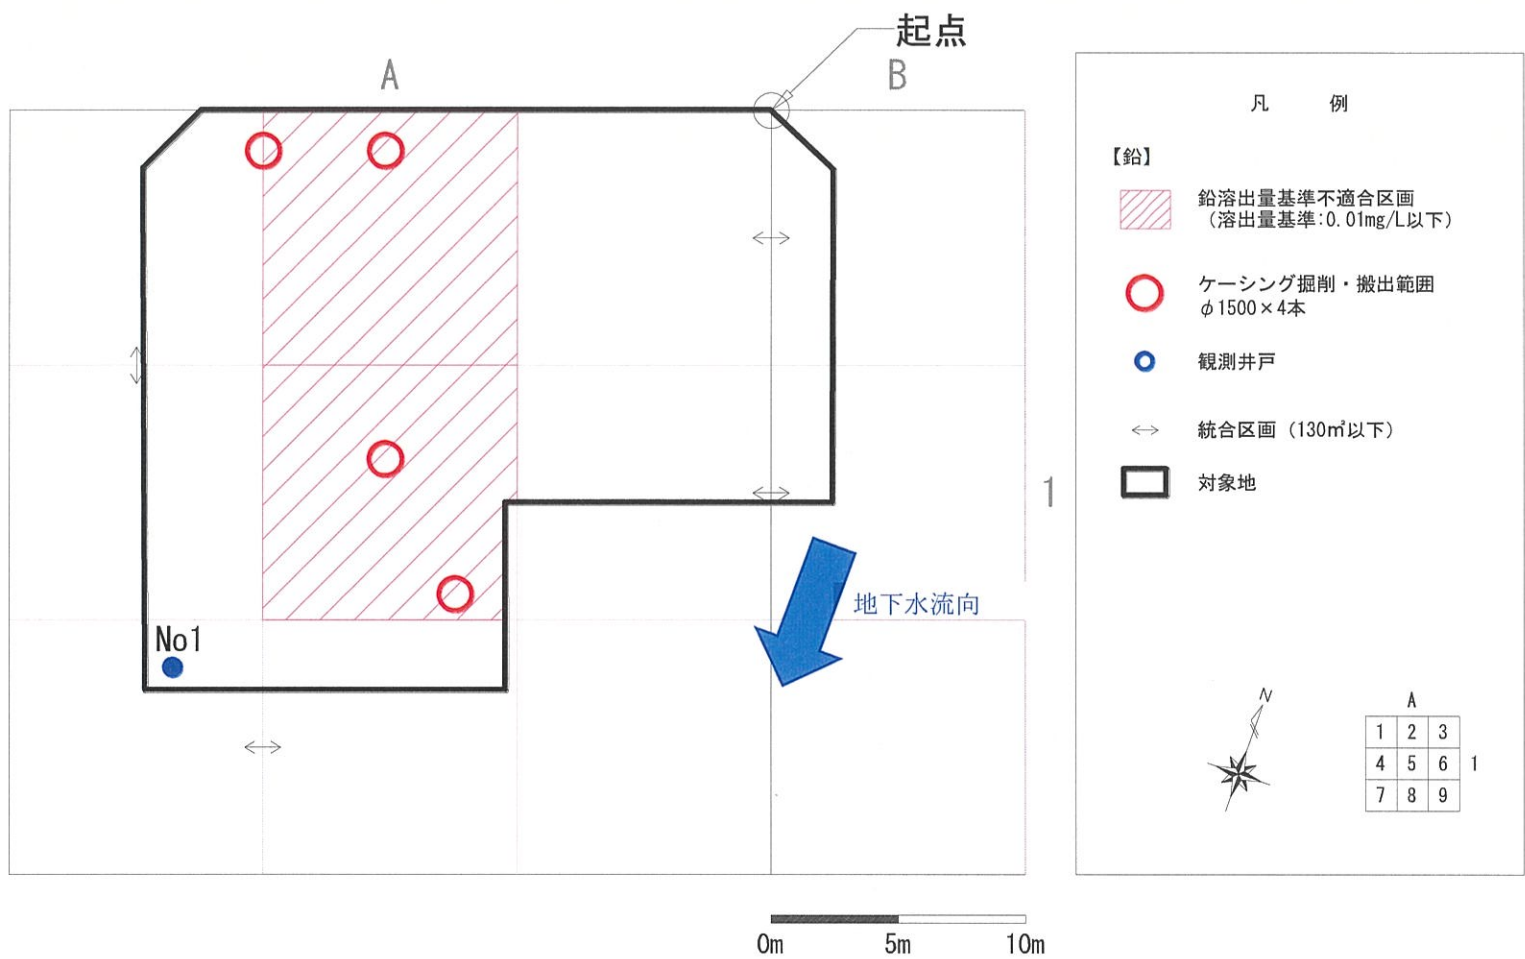
【平面図】

- 掘削に先立ち、観測井戸を設置した。
- 汚染土壌の掘削は、BG 工法を用いたケーシング掘削にて行った。BG 工法とは、高トルクのロータリーヘッドと、押し込み力の大きな削孔装置を備えた自走式の油圧万能型大口径掘削機を用いた工法である。
- ケーシングチューブにより掘削孔の防護を行いながら内部を掘削していくため周辺地盤への影響が少なく、汚染の拡散を防止できる工法であるが、施工にあたっては飛散防止として必要に応じてシート養生を行った。
- 隣接建物ならびに敷地境界との離隔が少ない寸法での施工が可能であり、ケーシング削孔の為、その剛性力により高い鉛直性が得られる。
- 掘り上げた汚染土壌は、汚染土壌処理施設へ搬出し、適正に処理した。また、汚染土壌の掘削孔の埋戻しには、健全土を埋戻しに使用した。本ケーシング掘削で埋め戻した範囲は次工程の杭工事、山留設置を経て汚染土壌掘削時に全量掘削除去した。
- 次頁にケーシング掘削施行フロー図を示す。

- 汚染土壌の掘削及び積込作業中、飛散の恐れがある場合は適宜シート養生した。
- ダンプトラックへの積込箇所は敷鉄板等により養生した。
- 要管理区域（対策範囲）に立入った者は、靴底の土壌を払落し汚染の拡散防止を行った。
- 重金属による汚染土壌は運搬中の飛散防止のため、ダンプトラックの荷台をシートで覆い運搬した。
- 運搬車両のタイヤに土壌が付着した場合、付着した土壌を払い落とし汚染土壌として回収し適正に処理した。
- 運搬車両には「汚染土壌運搬車」ステッカーを掲示した。
- 施行中は観測井戸にて地下水のモニタリングを行った（施行前 1 回、施行中月 1 回の頻度）。

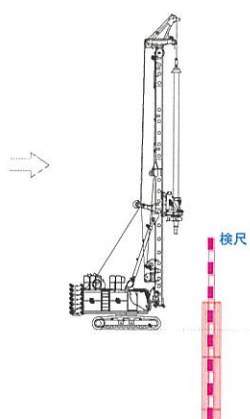
汚染土壌掘削深さの検尺

- ・ケーシングの天端の標高を測量した
- ・ケーシングの天端からの掘削深度を測定した
- ・ドリリング/バケット/オーガ/ハンマーグラブ等による掘削のため、ケーシング側面が浅くなるのでケーシング内部の4地点で検尺

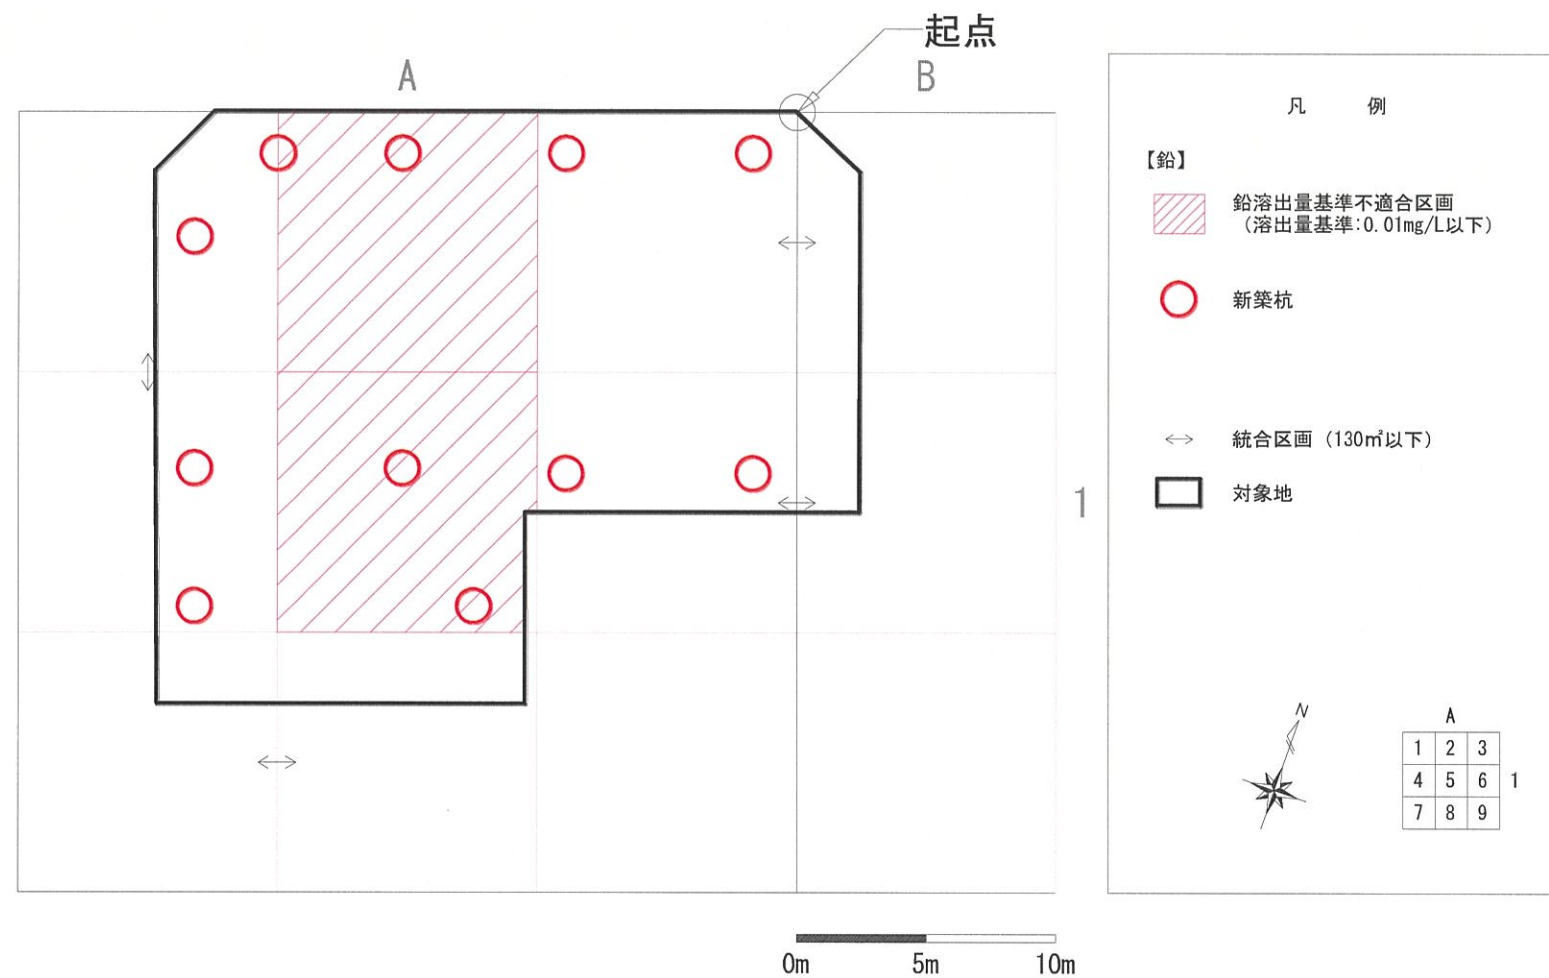
【平面図】

- ・建物新築に伴う杭工事は、場所打ちコンクリート拡底杭工法にて行った。
- ・掘削にあたっては浅層部に崩壊防止を目的としたケーシングを設置し、安定液を使用して掘削を行った。
- ・ドリリングバケットにて所定深度まで掘削し、支持層確認後に拡底バケットによって拡底部を掘削した。
- ・掘削完了後は鉄筋設置、コンクリート打設等を行って躯体を築造した。

- ・区域指定の区画に立入った者は区画を出る際には靴底の土壌を払い落とし、汚染の拡散防止を徹底した。
- ・汚染土壌の拡散を防止するため、必要に応じて散水設備、敷鉄板の設置、重機周辺の養生シート、運搬時のシート養生等を実施した。
- ・発生した排泥(汚泥)は同区画内又は隣接区画で拡散防止の鉄板、シートを設置し、タンク内等で含水調整を行い、産業廃棄物として適正に運搬処分を行った。

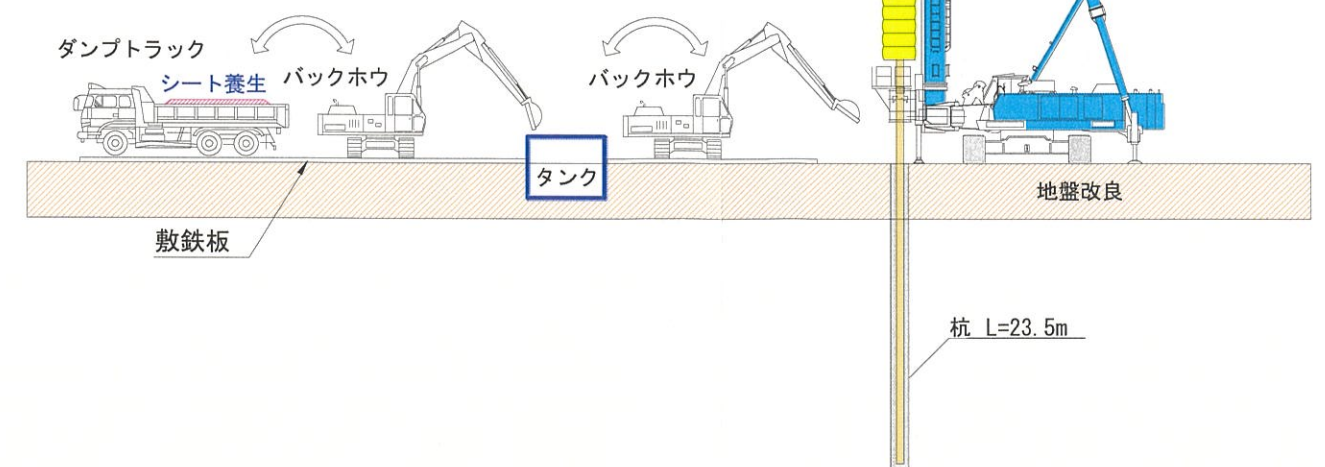
【断面図】

杭徑  $\phi 1500$

杭長=23.5m

要管理区域内：4本

搬出污泥量=456.8m<sup>3</sup>

(うち、21.97m<sup>3</sup> はケーシング掘削にて搬出した土量)

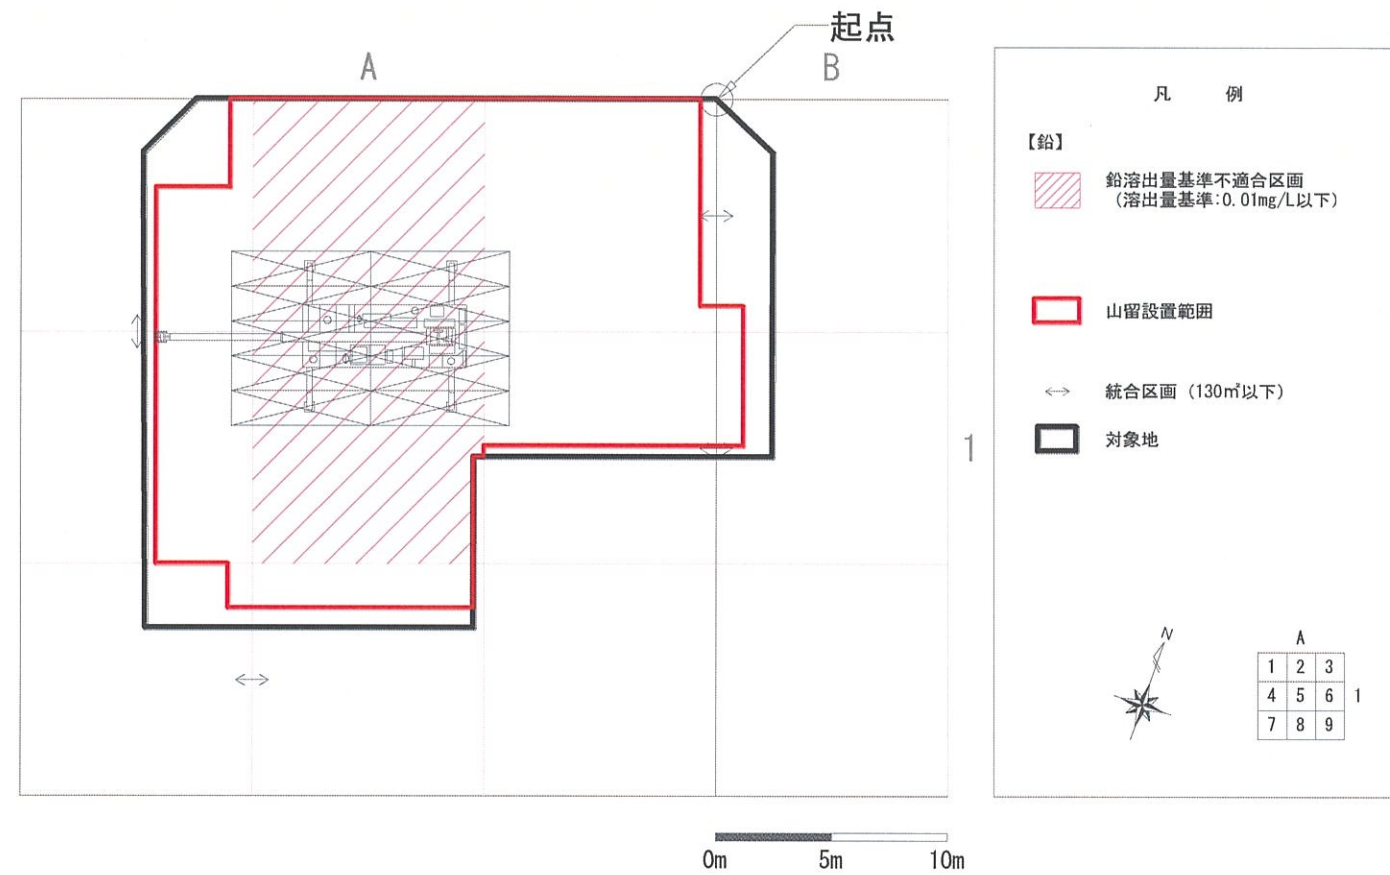
### 【平面図】

- ・新築建物の外周に親杭 (H350、L=9.0m) の建て込みを行い、掘削作業と並行して横矢板を設置した。
- ・圧入箇所は事前にオーガによる先行削孔を行った。その際に発生した土壌は区画内に仮置きし、圧入完了後は同一区画内に埋戻しを行った。
- ・排水が必要な場合はノッチタンクに集水し、排水基準に適合することを確認し排水した。
- ・汚染土壌掘削完了後に山留を撤去した。

- ・親杭 (H 鋼) 設置に伴い汚染土壌の掘削を行う場合には、掘削した汚染土壌は同一区画内に仮置きし、飛散の恐れがある場合は適宜散水やシート養生を行った。
- ・対策区画に立入った者は区画を出る際には靴底の土壌を払い落とし、汚染の拡散防止を徹底した。
- ・汚染土壌の拡散を防止するため、散水設備、敷鉄板の設置、ダンプトラック周辺の養生シート、運搬時のシート養生を実施した。

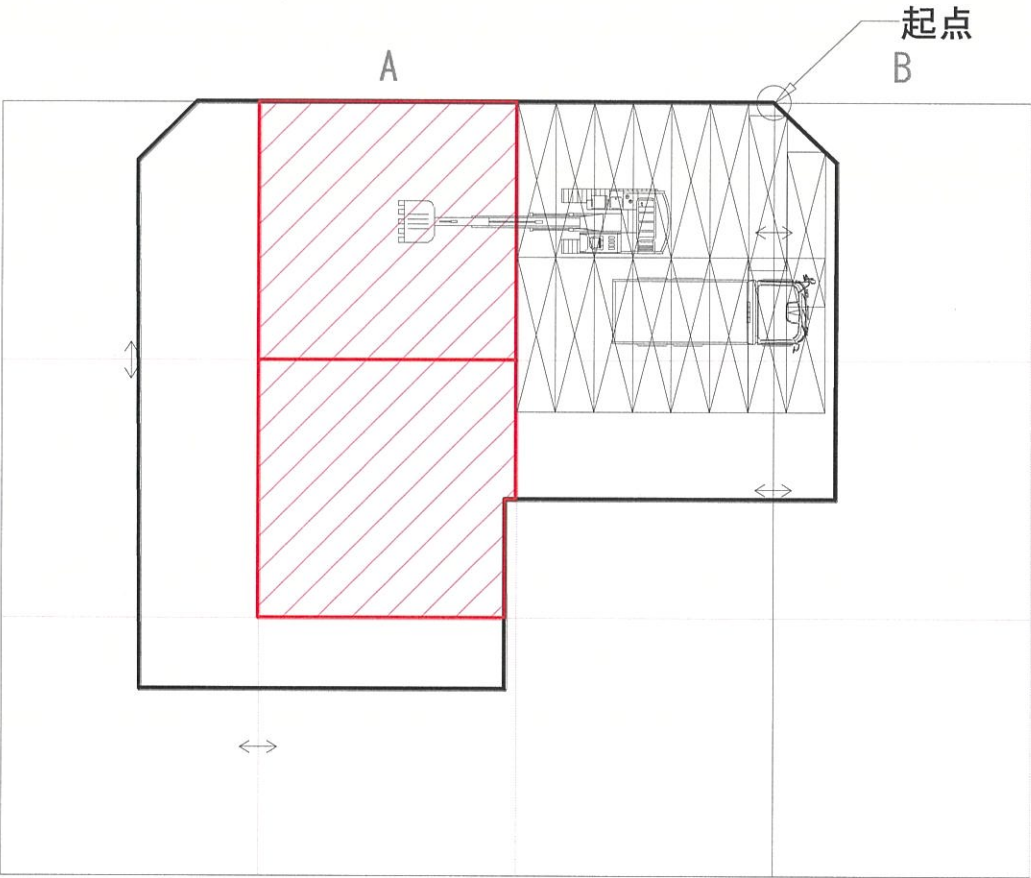
【平面図】

- 汚染土壌は全量掘削除去を行った。
- 汚染土壌の掘削は重機、人力掘削併用にて行った。
- 汚染土壌を掘削し、ダンプトラックに直接積み込みを行った。
- 完了確認は掘削範囲（幅）及び掘削深度（深さ）を測量、写真等により確認した。
- 掘削は地下水に接しない深度だが、宙水、湧水等が作業中に確認された場合、あるいは雨水等で排水が必要な場合は、釜場排水によりノッチタンクに集水し、排水基準に適合することを確認し、下水道へ排水した。

- 対策区画に立入った者は区画を出る際には靴底の土壌を払い落とし、汚染の拡散防止を徹底した。
- 汚染土壌の拡散を防止するため、散水設備、敷鉄板の設置、ダンプトラック周辺の養生シート、運搬時のシート養生を実施した。

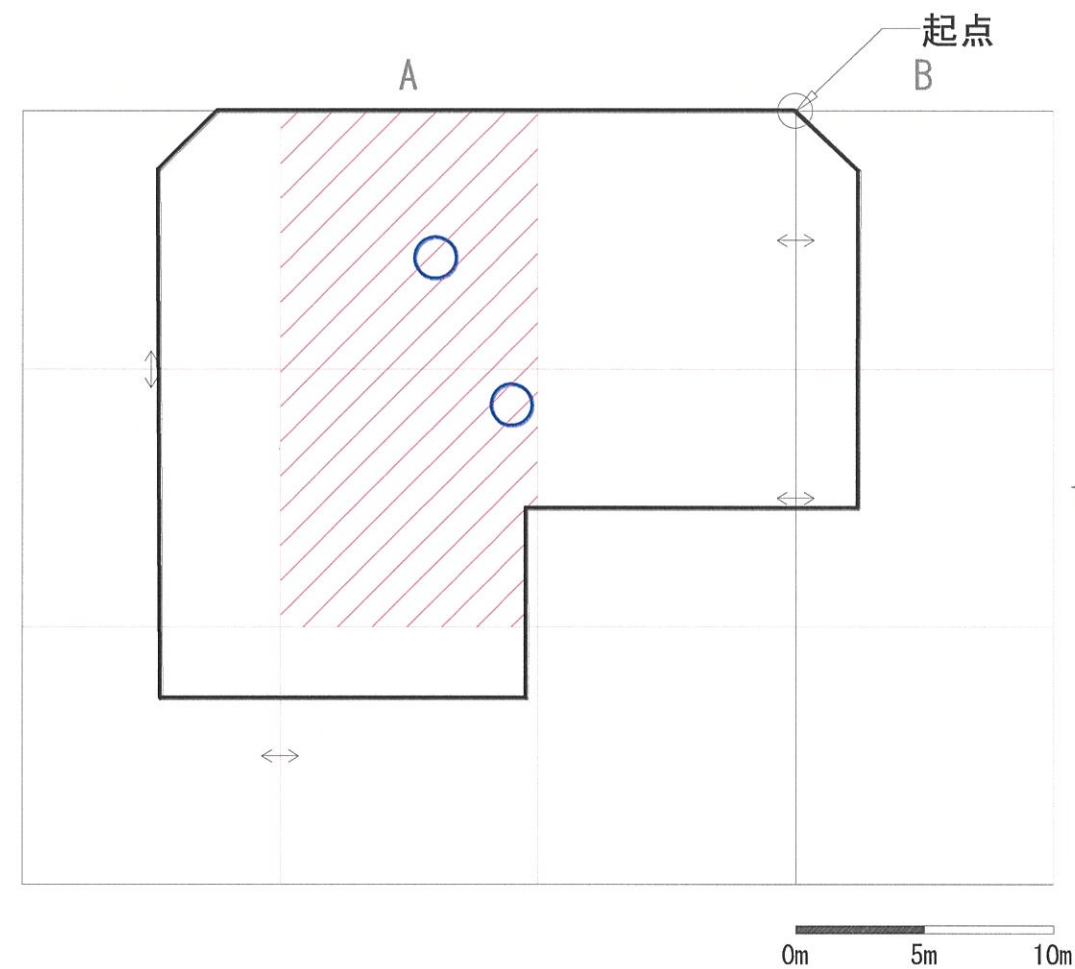
【平面図】

- ・汚染土壌掘削完了後、土壌溶出量基準を超過している物質を対象に地下水調査を行い、掘削に伴う汚染拡散がないことを確認した。
- ・採取は地下水サンプラーを設置して行った。
- ・採取に当たっては事前に井戸内の3～5倍の地下水をくみ上げた後に行った。
- ・採取した地下水は速やかに分析機関に送り分析を行った。

- ・採取用のホースは区画ごとに使い捨てとし、コンタミネーションが起らないようにした。
- ・パージ水は保管し、地下水の分析結果を確認後に適正に処分した。

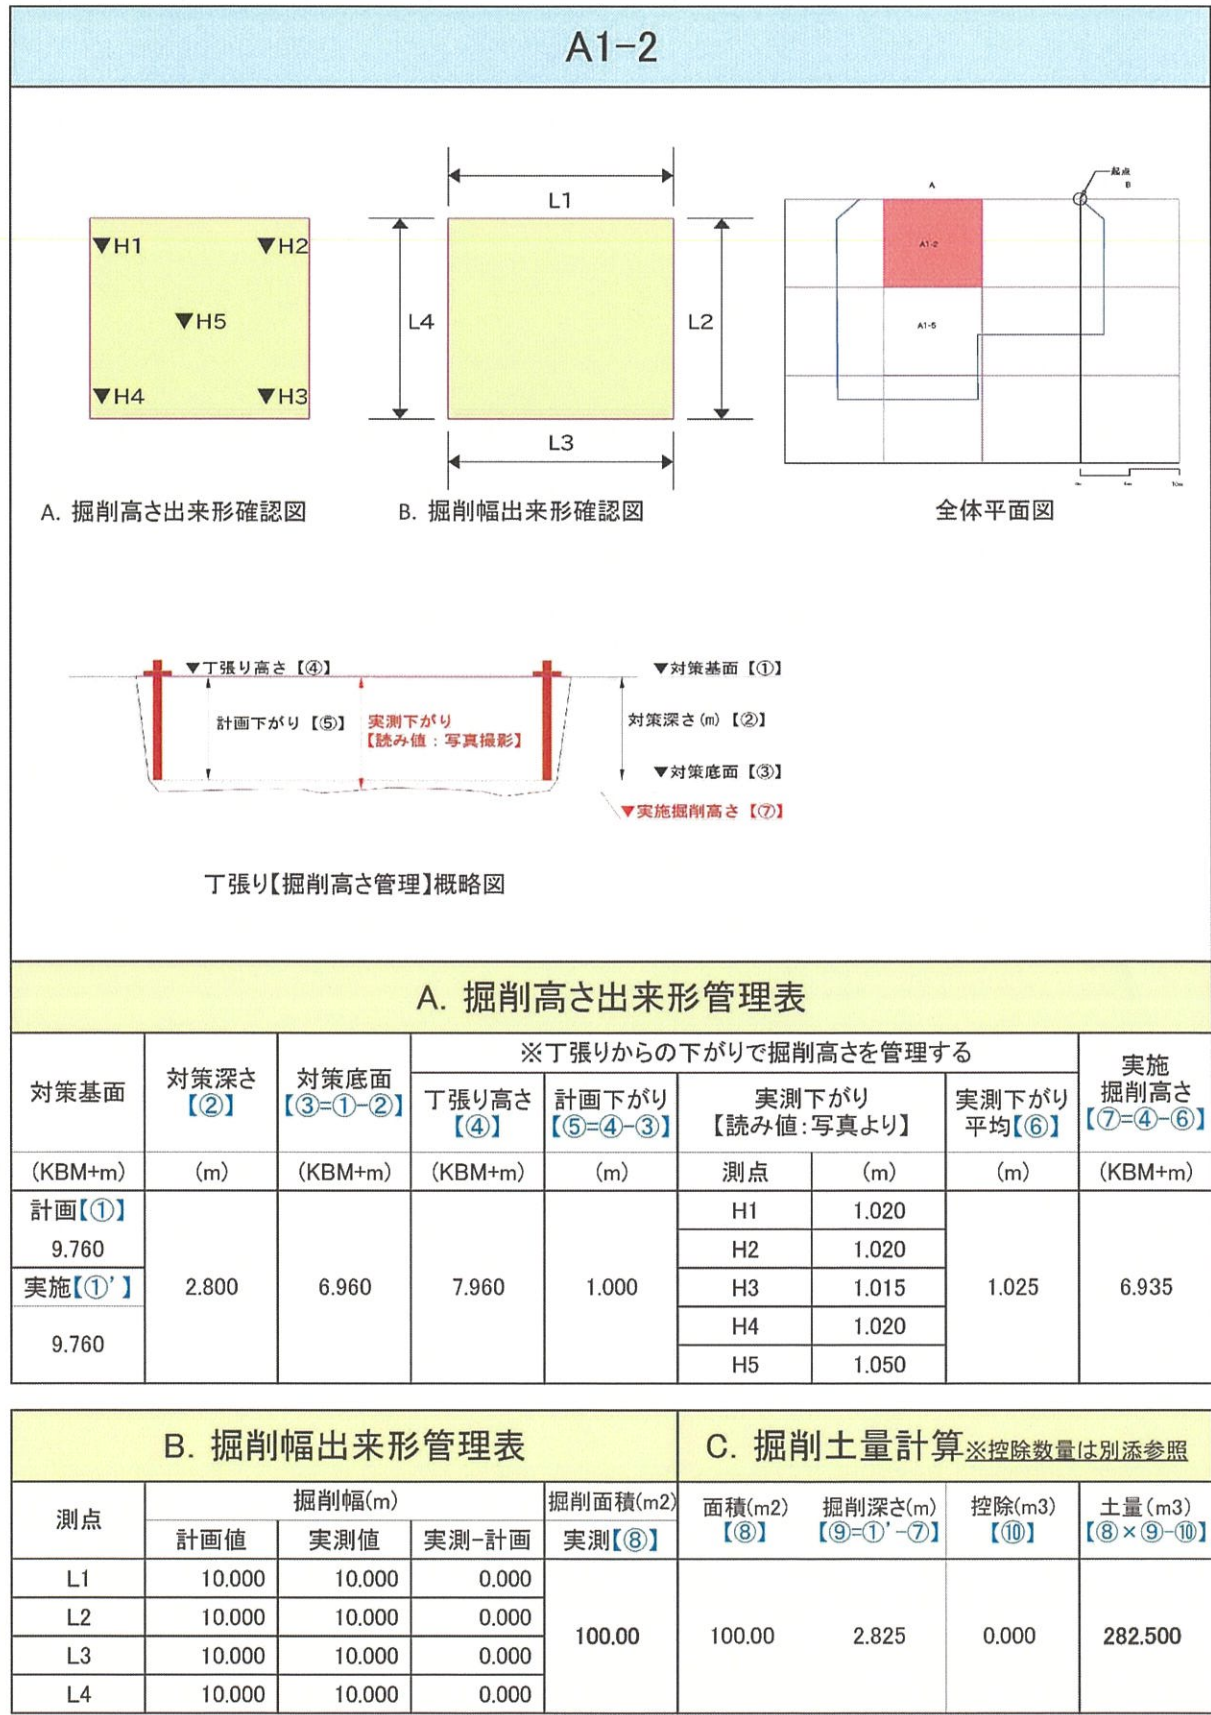
A. 掘削高さ出来形確認図

以下に、出来形図表を示す。写真の詳細は、別冊書類1に示す。

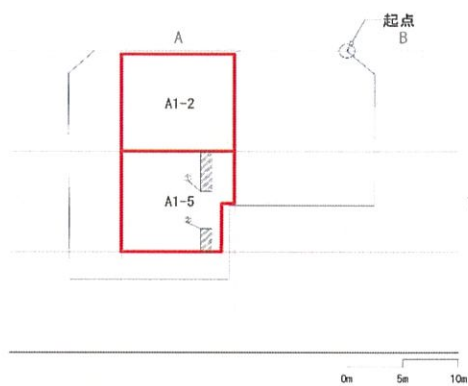
平面図

| 番号 | 計 算 式 | 個数 | 控除体積(m³) |
| ① | $L1 \times L2 \times H$<br>$4.0 \times 1.0 \times 0.300$ | × 1 | 1.200 |
| ② | $L1 \times L2 \times H$<br>$2.3 \times 1.0 \times 0.350$ | × 1 | 0.805 |
