土壤汚染情報公開台帳

整理番号	102-10	調製年月日・契機	令和4年7月22日	・ 条例第116条の2 第1項
所在地	月島三丁目3300番の一部、3305番の一部	(地番)	月島三丁目21番12号	(住居)
訂正年月日・契機	令和4年9月30日・条例第116条の3 第1項、令和4年12月6日・条例第116条の3 第3項			
工場又は指定作業場の名称 (土地の変更に係る事業の名称)	東京ユアサ電装(株)	面積	0.00 m <sup>2</sup> (汚染地)	338.96 m <sup>2</sup> (調査)
汚染状況調査の方法に関する特記事項				
当該土地において講じられた健康被害の防止又は周辺地下水汚染拡大の防止のための措置がある場合は、その内容	土壤汚染の除去（掘削除去）			
当該土地に第122条第1項第2号の土壤がある場合は、その旨（汚染の原因が水面埋立材に由来する場合は、その旨）				
当該土地が第54条第3項第1号に該当する場合は、その旨				
当該土地が第55条第3項に該当する場合は、その旨				
当該土地が土壤汚染対策法の規定に基づき要措置区域又は形質変更時要届出区域に指定された区域を含む場合は、その旨				
備考				
土壤の汚染状況	報告受理年月日	特定有害物質の種類	適合しない基準項目	汚染状況調査の受託者
	令和4年7月7日	鉛及びその化合物	含有量基準・溶出量基準・第二溶出量基準	㈱アサノ大成基礎エンジニアリング
			含有量基準・溶出量基準・第二溶出量基準

東京都中央区月島三丁目土地 土壤汚染状況調査

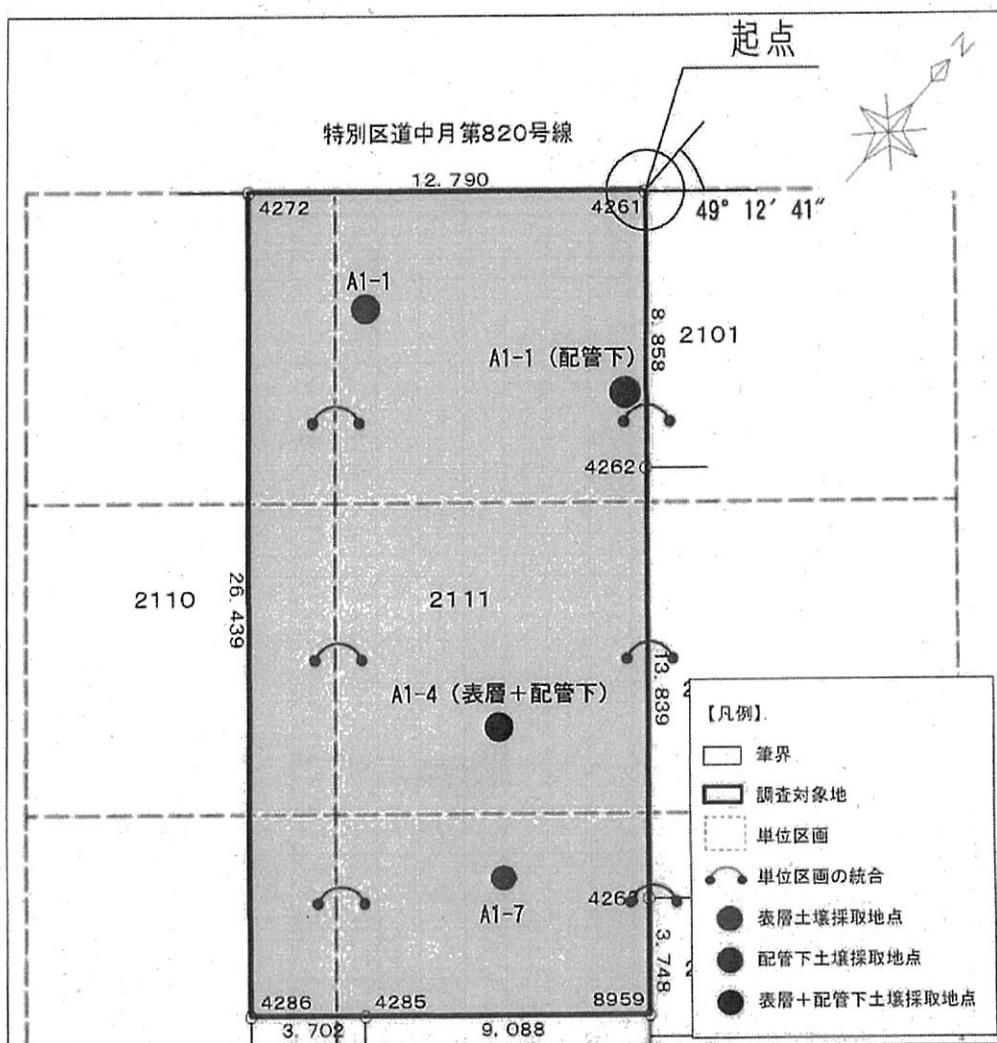
図 9-2 試料採取地点図(土壤概況調査)

鉛を対象とした土壤分析の結果、土壤溶出量及び土壤含有量に基準超過が確認された。

検体名称		A1-1	A1-1 配管下	A1-4	A1-4 配管下	A1-7	基準値	定量 下限値
採取月日		2022/4/18	2022/4/18	2022/4/18	2022/4/18	2022/4/18		
鉛及びその化合物	土壤溶出量(mg/L)	ND	ND	0.002	0.012	ND	0.01	0.001
	土壤含有量(mg/kg)	930	11	790	750	240	150	1

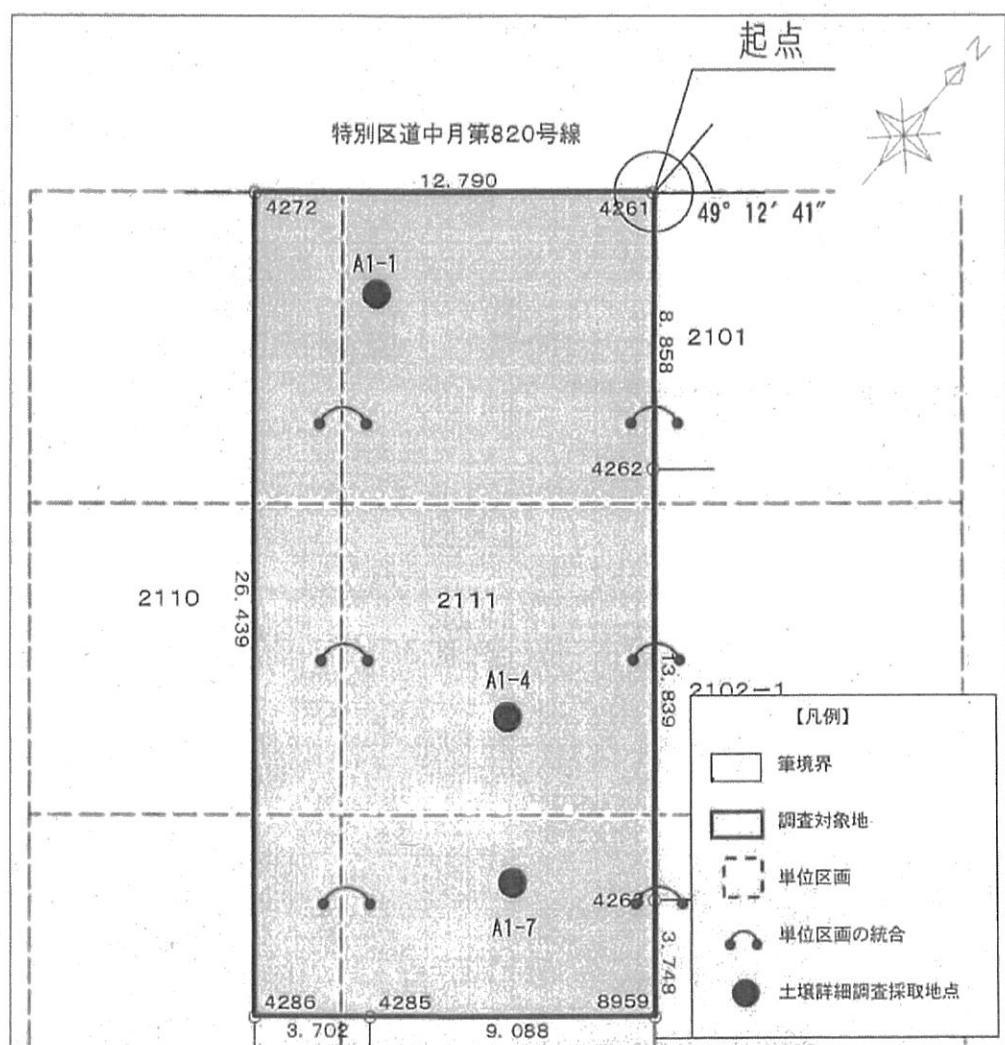
図 9-3 試料採取地点図(土壤詳細調査)

土壤詳細調査の結果、A1-1 地点は深度 0.60m 以深、A1-4 及び A1-7 地点は深度 1.0m 以深で土壤溶出量及び含有量基準を満たした。また、A1-4 地点の地下水は基準を満たした。

調査地点名称	A1-1			A1-4			A1-7		
	現GL 標高 BM (1.824m)	假BM 1.824 m	假BM 1.824 m	假BM 1.784 m	假BM 1.534 m	假BM -0.478 m	假BM -0.488 m	假BM -0.488 m	假BM -0.883 m
鉛深度	0.30 m	Cen:30cm	0.25 m	Cen:25cm	0.60 m	Cen:40cm, 砂石20cm	0.60 m	Cen:40cm, 砂石20cm	
配管下	0.98 m	表面土壤調査別地点 標高 BM 1.677m	0.40 m	表面土壤調査と同地点	—	—	—	—	
分査面積	面積 127.91 m <sup>2</sup>	面積 127.93 m <sup>2</sup>	面積 79.69 m <sup>2</sup>	—	—	—	—	—	
調査項目	柱体名	土壤含有量 (mg/kg)	Pb	柱体名	土壤含有量 (mg/kg)	Pb	柱体名	土壤含有量 (mg/kg)	Pb
柱体名	深度	標高	—	柱体名	深度	標高	柱体名	深度	標高
	A1-1 表層 ~1.024m	1.824 ~1.024m	830	A1-4 表層 ~1.024m	1.824 ~1.024m	—	A1-7 表層 ~0.817m	1.817 ~0.817m	240
深度土壤	A1-1 0.60m	0.924m	15	A1-4 ~0.60m	1.134 ~0.834m	0.018	A1-7 0.60m	0.717m	250
	A1-1 0.98m	0.897m	11	A1-4 1.00m	0.534m	ND	A1-7 1.00m	0.317m	4
	A1-1 1.00m	0.524m	7	A1-4 2.00m	-0.468m	ND	A1-7 2.00m	-0.832m	8
	A1-1 2.00m	-0.478m	4	A1-4 3.00m	-1.446m	ND	A1-7 3.00m	-1.632m	10
	A1-1 3.00m	-1.478m	4	A1-4 4.00m	-2.466m	ND	A1-7 4.00m	-2.843m	7
