# 中央区 橋梁長寿命化修繕計画

(令和6年度改定版)

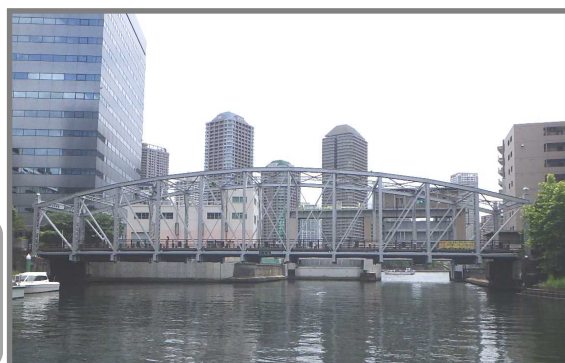
### 【南高橋】

関東大震災の被害を受けた旧両国橋の中央径間を使用し建設されました。都内に現存する鉄橋のうち道路橋としては、最も古い橋りょうです。

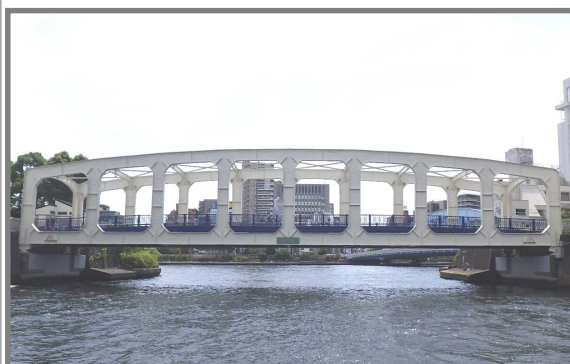
### 【豊海橋】

鋼フィリゲール橋という梯子を横倒にしたような外観の橋りょうです。国内で初めての施工例かつ4橋しかない希少な構造となっています。

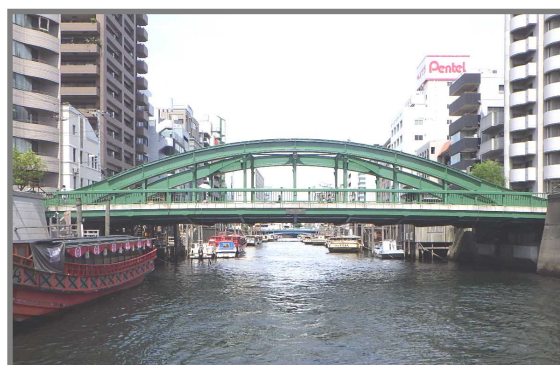
### 【柳橋】

関東大震災後の帝都復興事業で改架された鋼鉄橋が現在の柳橋。永代橋(大正15年竣功)のデザインが採用されています。重量感のある意匠と技術の高さが見られます。

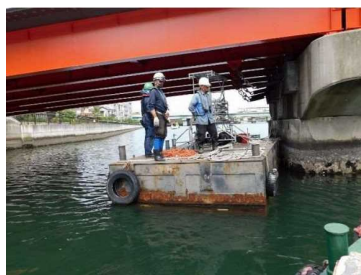
河川上、台船からの近接目視

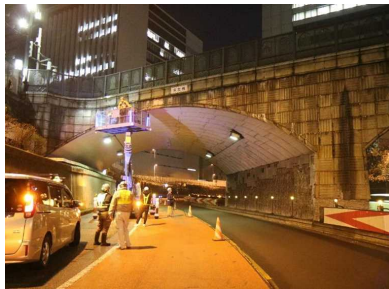
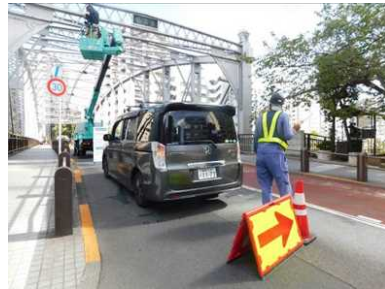
高所作業車による点検

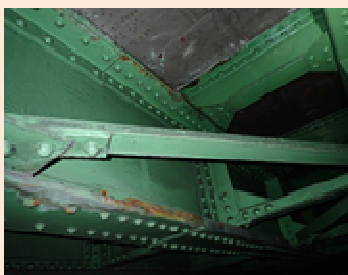
鋼 橋

主桁の損傷（腐食）

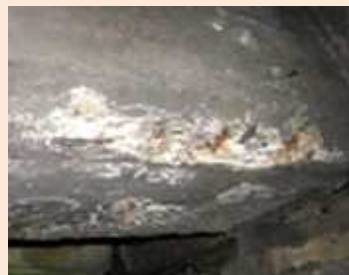
コンクリート橋

主桁の損傷（鉄筋露出）
