建物点検マニュアル

◆中央区

アスベスト（石綿）点検マニュアル

平成28年1月改訂

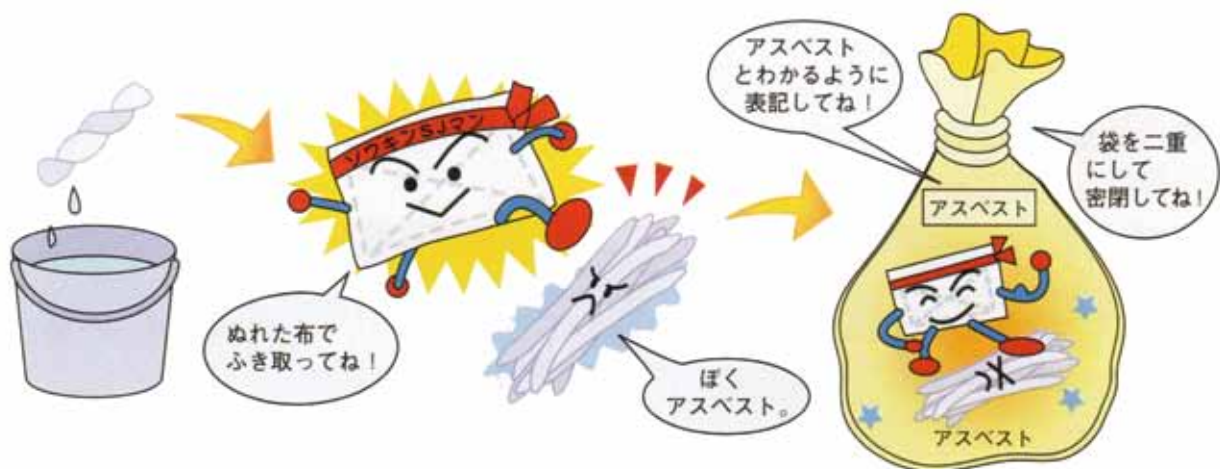
アスベストが含まれている家庭用品を処分する場合は、水などで湿らせてビニール袋で二重に梱包するなど、飛散しないようにしてください。
